# 中国电建西北院陇县农光互补项目 水土保持监测总结报告

建设单位：陇县西北水电新能源有限公司

编制单位：陕西中镍环保科技有限公司

2024年12月

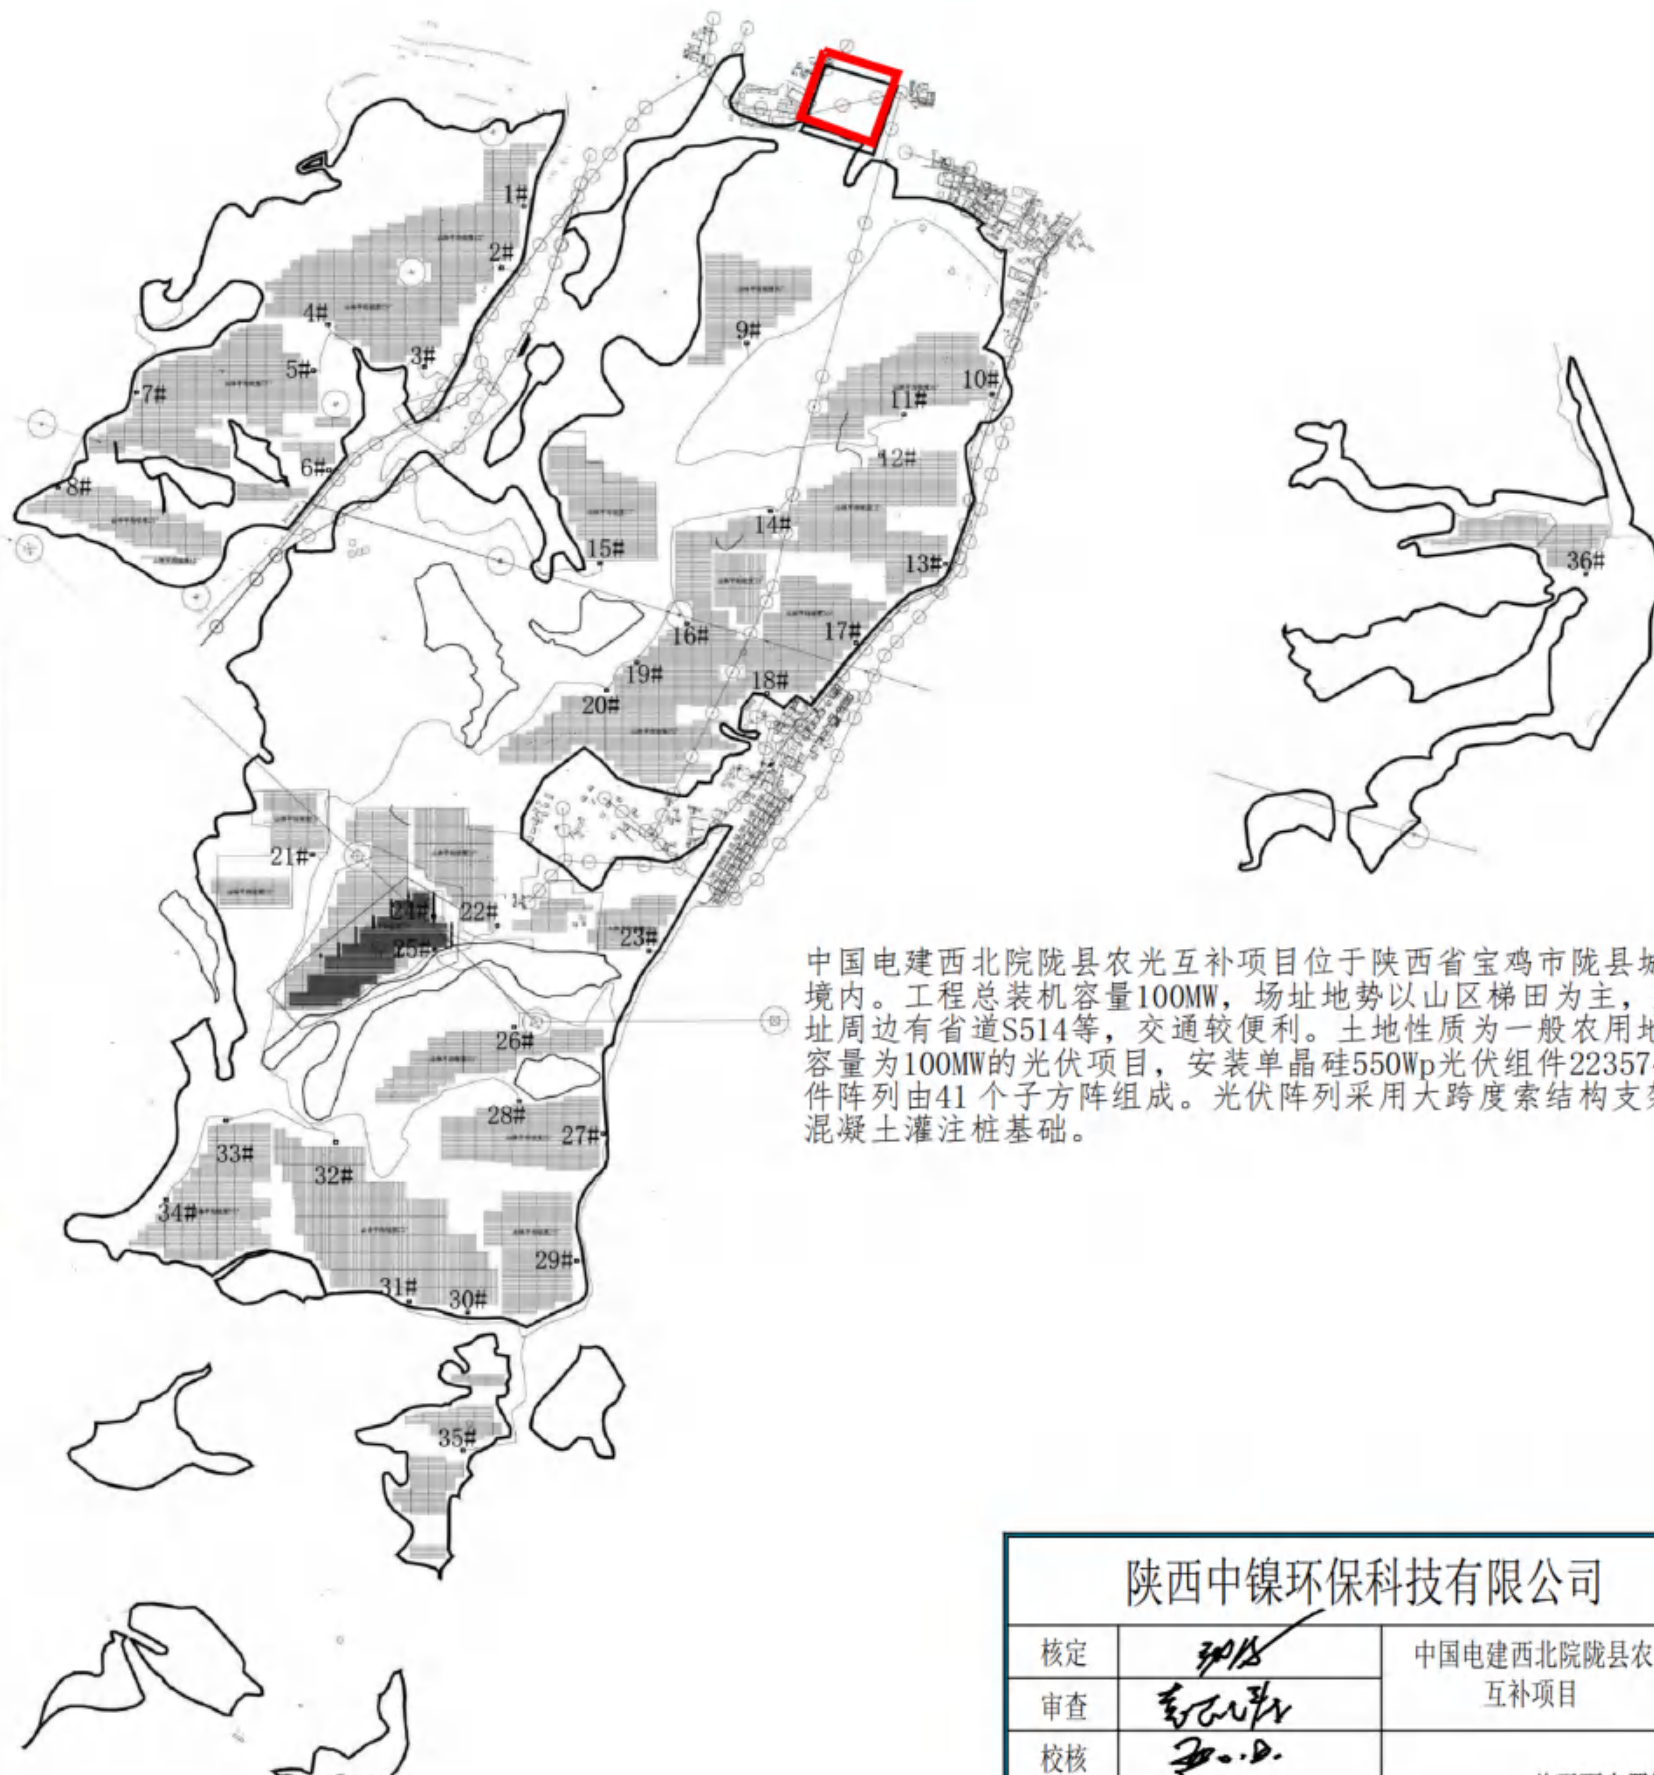
中国电建西北院陇县农光互补项目位于陕西省宝鸡市陇县城关镇麦枣村境内。工程总装机容量100MW, 场址地势以山区梯田为主, 起伏较大。场址周边有省道S514等, 交通较便利。土地性质为一般农用地。陇县建设容量为100MW的光伏项目, 安装单晶硅550Wp光伏组件223574块, 光伏组件阵列由41个子方阵组成。光伏阵列采用大跨度索结构支架, 采用钢筋混凝土灌注桩基础。
