宝鸡渭水生态运动公园项目

水土保持监测总结报告

陕西千策项目设计有限公司

二〇二五年十一月

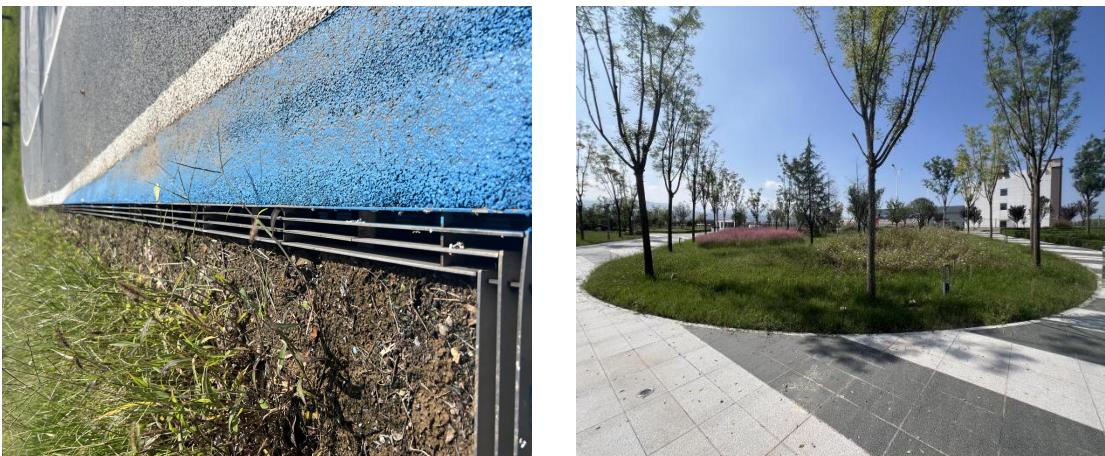
图1-2项目现状照片1

该项目已完工，根据现场调查情况，该项目工程措施、植物措施均已完成，水土保持现状良好，水土保持效益显著。项目现状见图 1-2，图 1-3。

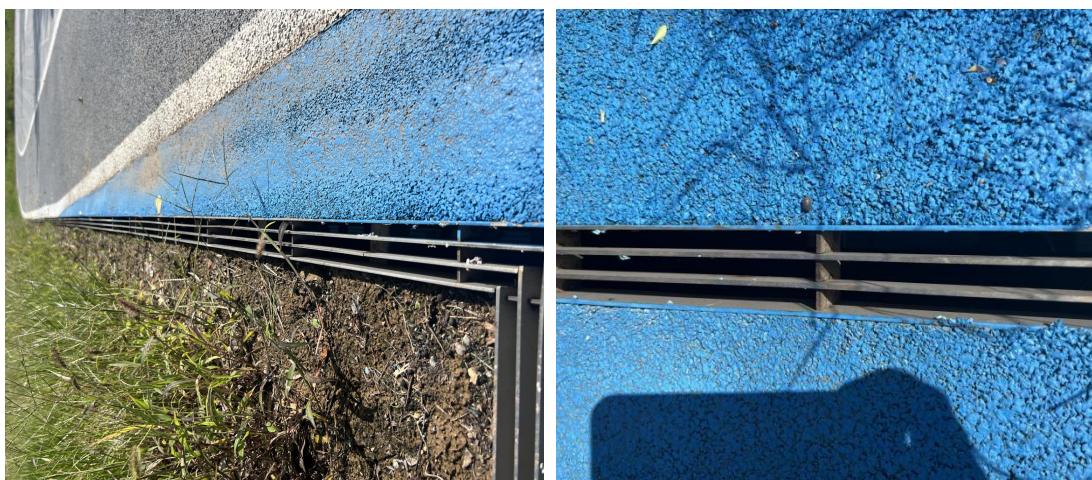
图4-1排水沟

根据现场监测及主体工程管理总结报告、工程监理资料，该项目水土保持工程措施主要为建构筑物区、道路及硬化区、绿化工程区、施工便道区以及办公生活区开工前的表土剥离，共计剥离面积5.70hm²，实际完成的时间为2023年5月；排水沟1070m，实际完成的时间为2023年9月-10月；在景观绿化实施前进行表土回覆、土地整治，共计覆土面积4.50hm²，实际完成的时间为2024年1月-2月，植草砖铺装1104m²，实际完成的时间为2023年11月。

已实施的水土保持工程措施见图4-1。

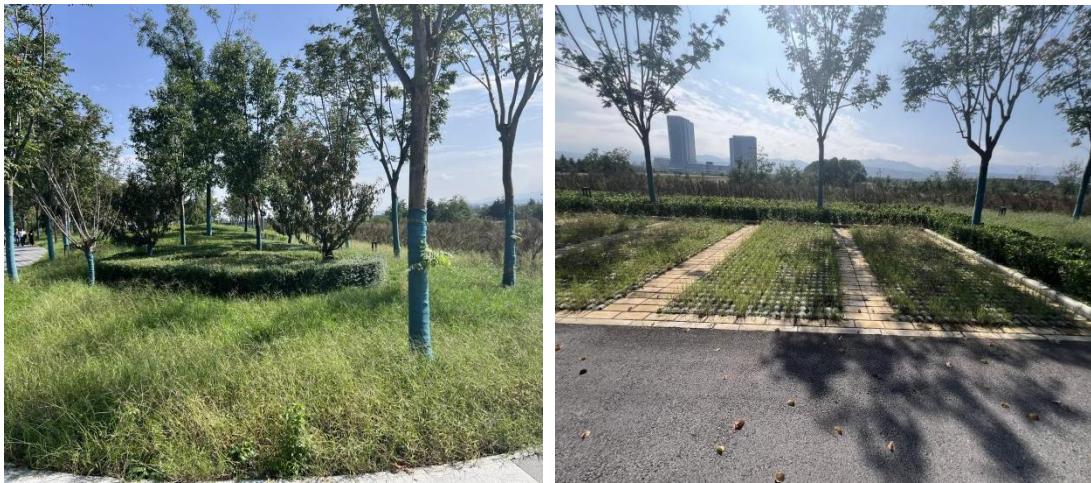
图4-2植物措施现状

经实地调查监测，植物措施主要为道路及硬化区的植草砖内种草以及绿化工程区景观绿化，主要采用乔灌草进行防护，经统计实际绿化面积为4.60m²。经调查，绿化实施时间为2023年11月-2024年2月。

已实施的水土保持植物措施现状见图4-2。

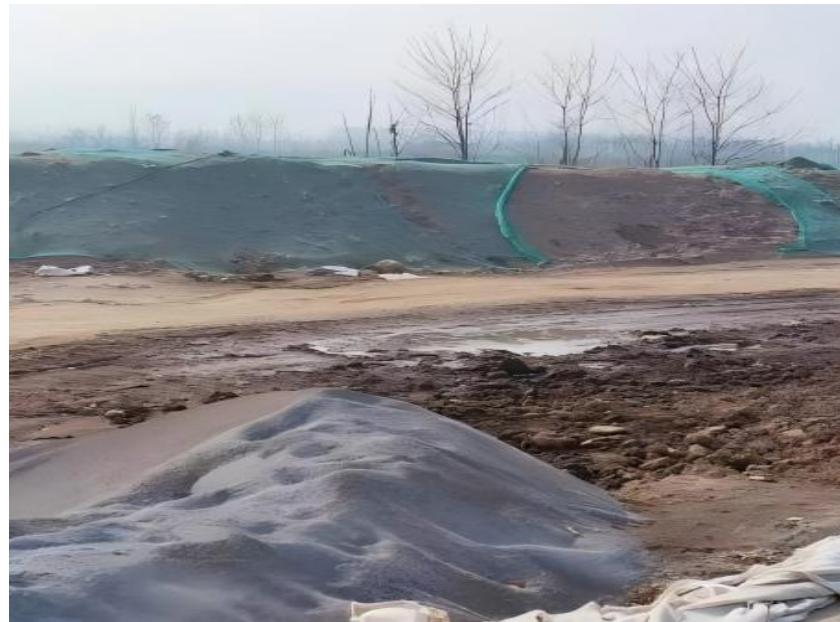
临时苫盖

经查阅相关资料，该项目建设过程中采取了相应的临时防护措施，在施工期有效地控制了水土流失的产生，防止了水土流失危害的发生，主要体现在：施工期场地内布设密目网苫盖、设置临时排水沟、沉沙池、临时拦挡等。

水土保持临时措施图片见下图：
