# 中国电建西北院陇县农光互补项目 水土保持设施验收报告

建设单位：陇县西北水电新能源有限公司

编制单位：中岩工程设计咨询（陕西）有限公司

## 水土保持设施验收报告

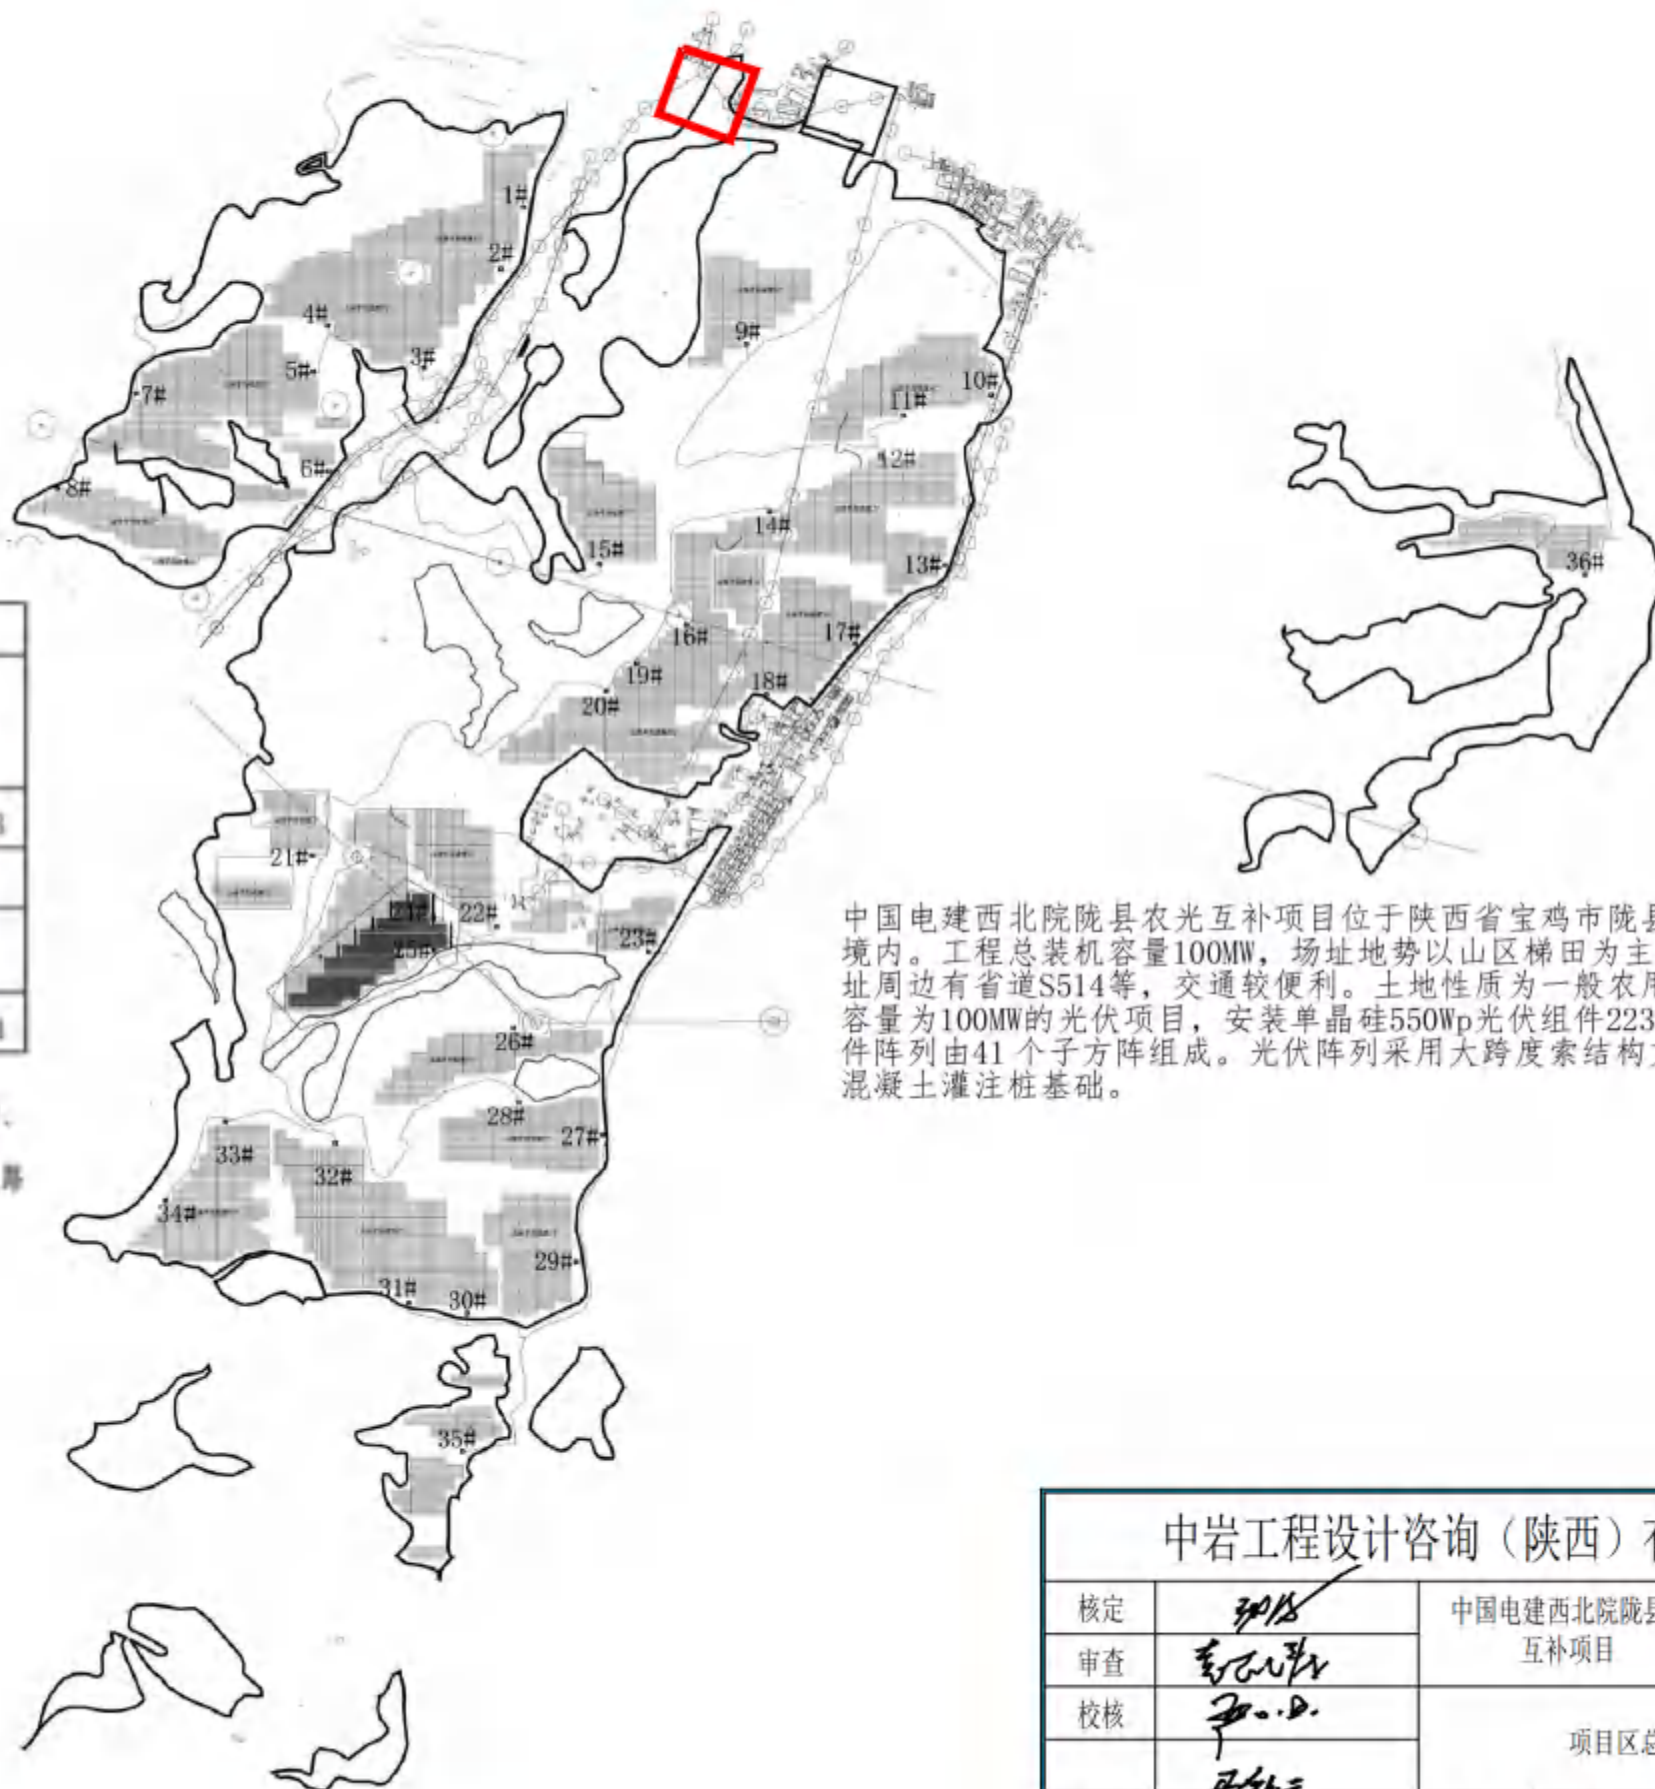
中国电建西北院陇县农光互补项目位于陕西省宝鸡市陇县城关镇麦枣村境内。工程总装机容量100MW, 场址地势以山区梯田为主, 起伏较大。场址周边有省道S514等, 交通较便利。土地性质为一般农用地。陇县建设容量为100MW的光伏项目, 安装单晶硅550Wp光伏组件223574块, 光伏组件阵列由41个子方阵组成。光伏阵列采用大跨度索结构支架, 采用钢筋混凝土灌注桩基础。
